## Debriyaj Sistemine Yönelik Teknik Tavsiyeler

### 4- Sık Karşılaşılan Arıza Tipleri

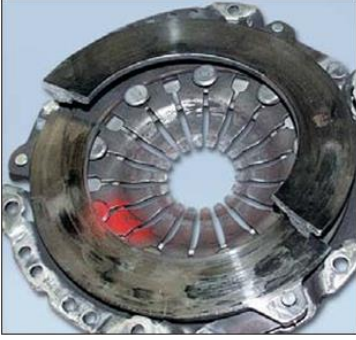
#### 4-1. Kırık Debriyaj Plakası

- Debriyaj çok uzun süre kaçırması ve dolayısıyla baskı plakasının aşırı ısınması
- Aşınmış balatalardan dolayı debriyajın sürekli kaçırması
- Ayırma sisteminde sorun var
- Hidrolik debriyaj rulmanı arızalı
- Balatalar yağlanmış (şanzıman ve/veya krank keçeleri yağ kaçırmış)

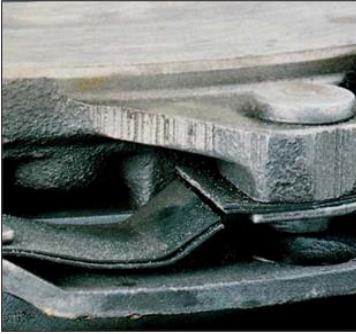
#### 4-2. Kırık Teğetsel Yaprak Yay

- Tahrik hattında gezinti  
Örneğin aşınmış tahrik hattı takozu (BMW)
- Kullanım hatası  
Aracın 1. veya 2. viteste vurdurularak çalıştırılması  
Aracın hızına uygun olmayan viteslerde kullanılması
- Yanlış debriyaj takılması  
Motorun dönüş yönü hatalı (Renault)

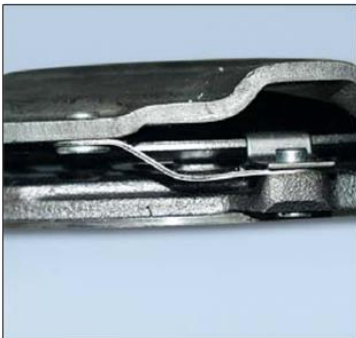
#### 4-3. Eğilmiş Teğetsel Yaprak Yay

- Tahrik hattında gezinti  
Örneğin aşınmış tahrik hattı takozu (BMW)
- Kullanım hatası  
Aracın 1. veya 2. viteste vurdurularak çalıştırılması  
Aracın hızına uygun olmayan viteslerde kullanılması
- Usulüne uygun olmayan depolama
- Debriyajın montajdan önce veya montaj sırasında düşürülmesi
- Debriyaj montaj civatalarının dengeli ve sırasına uygun şekilde takılıp sıkılmaması

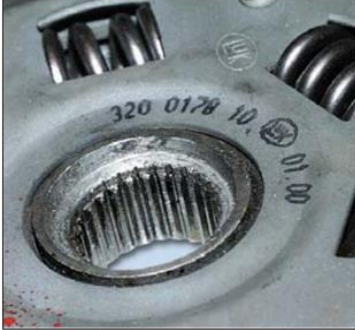
### 4-4. Hasarlı Göbek Frezesi

- Montaj hatası  
Montaj sırasında şanzıman giriş mili (priz direkt) ile balata göbeği doğru şekilde merkezlenmemiş
- Balata doğru şekilde merkezlenmemiş
- Yanlış debriyaj balatası

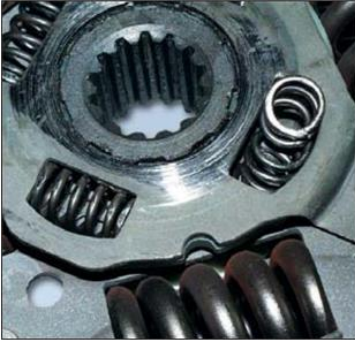
### 4-5. Hasarlı Rölanti Damperi

- Montaj hatası  
Balatanın montaj konumu yanlış
- Yanlış balata

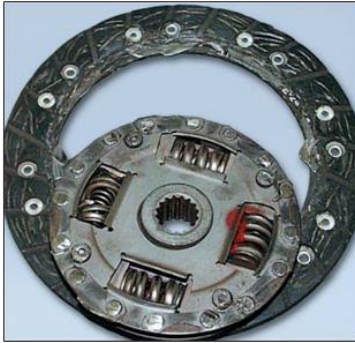
### 4-6. Kırık Göbek Diski

- Priz direkt yatağı bozuk veya yok.
- Motor ile şanzıman arasında açılabilir boşluk
- Debriyajın montajı sırasında şanzıman kendi ağırlığı üzerine asılı bırakılmış

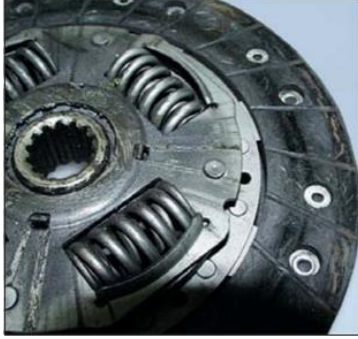
### 4-7. Balatada Aşırı Gres İzleri

- Göbeğe aşırı miktarda gres sürülümü
- Şanzıman giriş mili (priz direkt mili) frezelerinin üzerindeki fazla gres temizlenmemiş
- Bundan dolayı fazla gres, balata üzerine yayılmış

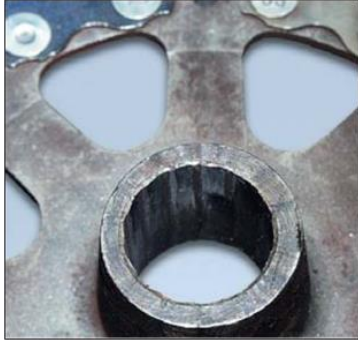
### 4-8. Balata Göbek Frezesi Aşınmış

- Priz direkt rulmanı yerinde yok veya bozuk
- Motor ile şanzıman arasında açısal paralellik sağlanamamış
- Priz direkt milinin şanzıman gövdesindeki yataklaması bozuk
- Priz direkt mili hasar görmüş
- Sistemde burulma titreşimleri mevcut

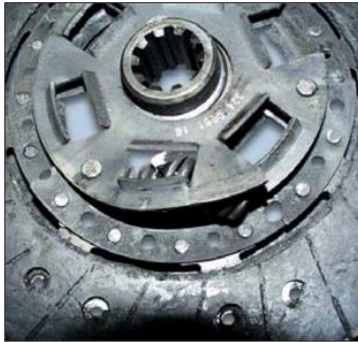
### 4-9. Burulma Damperi Kırılmış

- Kullanım hatası
  - Aracın yüksek viteste düşük motor devirlerinde kullanılması dolaylı burulma damperi aşırı zorlanmış
  - Balatalar üzerinde yağ veya gres birikimi oluşmuş
