# Subap ve Kayış Tahrik Bileşenlerine Yönelik Teknik Tavsiyeler

## 3- Subap Tahrik Bileşenlerinde Hasar Değerlendirmesi

## 4- Kayış Tahrik Bileşenlerinde Hasar Değerlendirmesi

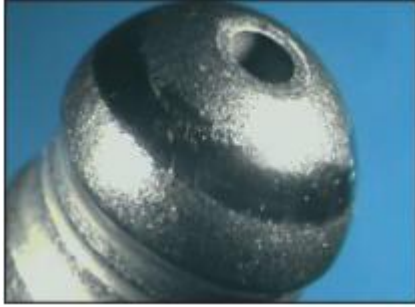
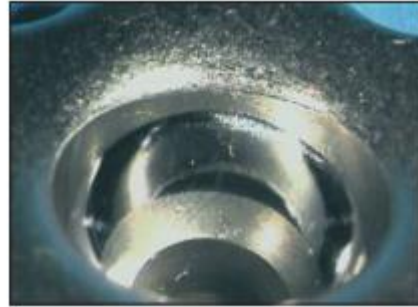
#### Normal Aşınma

- Çekme kollu iteğin bilya yuvası ile temas bölgesinde polisajlı düzleştirme izleri. Çalışma süresi boyunca normal aşınma izleri.
- Bilya başlığı ile temas bölgesinde polisajlı düzleştirme izleri. Çalışma süresi boyunca normal aşınma izleri.

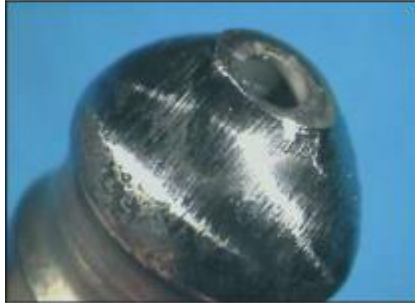
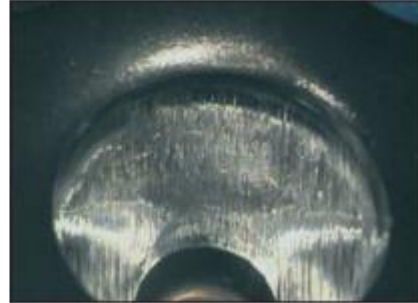
#### Yüksek Aşınma

- Bilya başlığındaki aşırı kuvvetli aşınma kritik bir boyuttur. Bu durum bilya kafasının geometrisinin değişmesine neden olur.
- Bilya yuvasındaki aşırı kuvvetli aşınma kritik bir boyuttur. Bu durum bilya yuvasının geometrisinin değişmesine neden olur.

**Önem:** Hidrolik destek elemanı ve ilgili çekme kollu itecek değiştirilmelidir.

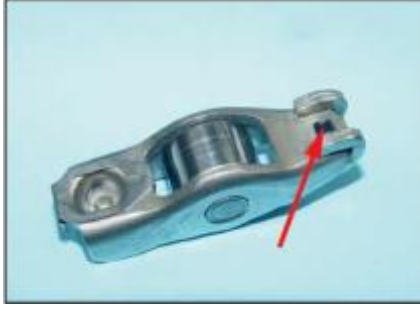
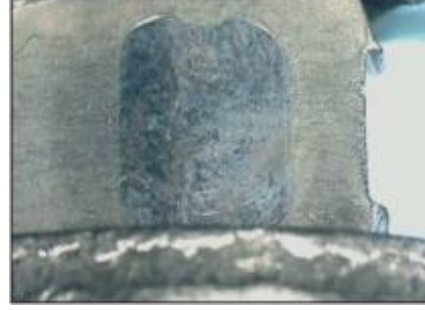
#### Normal Aşınma

- Çekme kollu iteği ile supap sapı arasındaki temas bölgesinde hafif polisaj izleri. Normal çalışma durumu, çekme kollu iteğin değıştirmesi gerekmez.

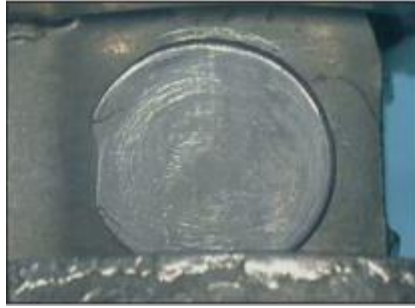
### Yüksek Aşınma

- Çekme kollu itecek ile supap sapı arasındaki temas bölgesinde kuvvetli aşınma. Bu nedenle temas etmiş ve temas etmemiş bölgeler arasında bir sınır kenarı oluşmuş.

**Önem:** Çekme kollu itecek değıştirilmeli ve ilgili supap sapı kontrol edilmelidir.

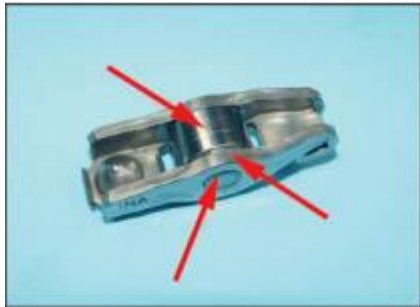
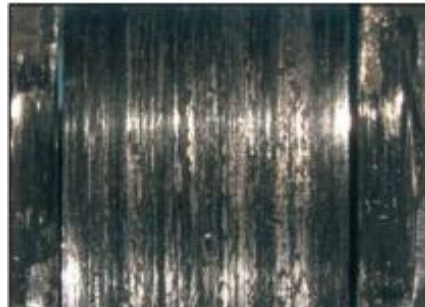
### Yüksek Aşınma

- Kam mili pimlerinde kuvvetli aşınma. Bu sebeple kam, çekme kollu itecek yanaklarının kam ile düzgün teması sağlanamayacak kadar aşağı kaymıştır. Ayrıca makara döndürülemez durumdadır.

**Önem:** Çekme kollu itecek ve kam mili değıştirilmelidir.

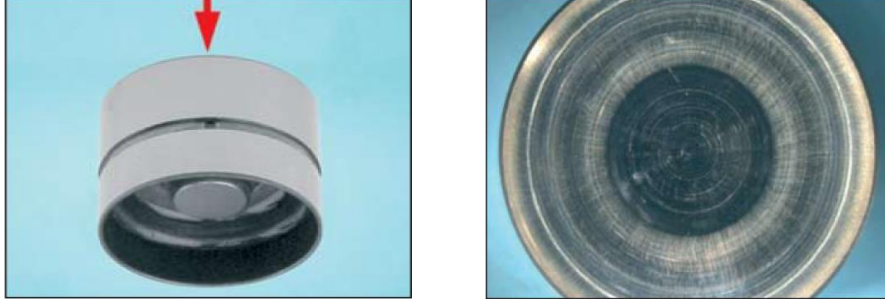
### Normal Aşınma

- Bir fincanlı iteğin normal yüzey aşınması. Daire biçimindeki çalışma izleri iteğin rotasyonundan kaynaklanır ve bunların bir sakıncası yoktur.

**Önem:** Hiçbir önlemin alınması gerekmiyor. Fincanın görünümü düzgündür.

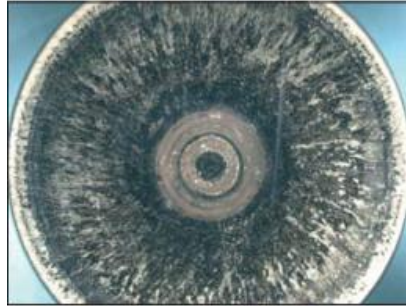
### Yüksek Aşınma

- Fincan tabanında kuvvetli aşınma izleri. Böyle bir aşınma durumu söz konusu ise yüksek malzeme taşınımı olduğu kabul edilebilir.

**Önem:** Fincanlı itecek ve kam mili değiştirilmelidir.

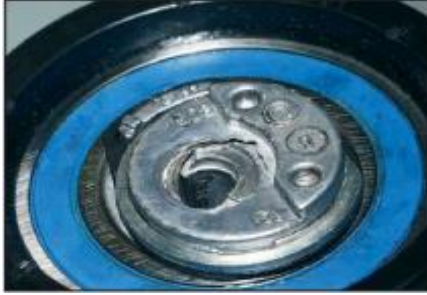
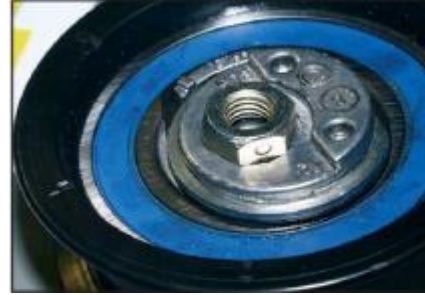
### 4-1. Sabitleme Cıvatası Bölgesindeki Gövde Kırık

Yanlış rondela kullanılmış

Buradaki rondela çapı çok küçüktü (17 yerine 13 mm). Bunun sonucunda yükleme değişmiştir. Somun sıkılırken düzgün yüzey basıncı üretilmediği için gövde kasılmış ve kırılmıştır.

#### **Montaj hatası!**

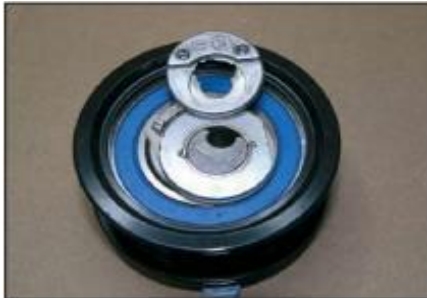
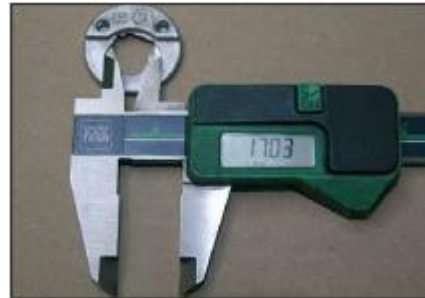
Sıkma torku dikkate alınmamış

Burada doğru rondela kullanılmış (17 mm çap), fakat cıvata yanlış döndürülmüştür.

#### **Montaj hatası!**

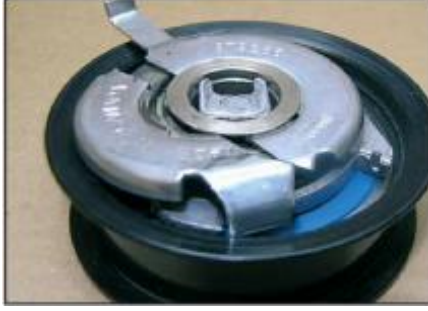
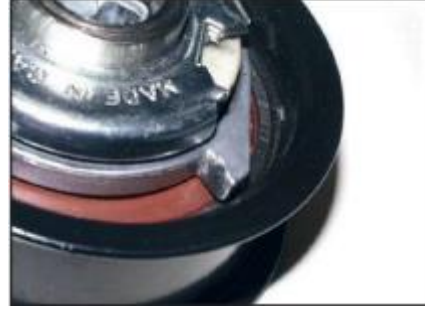
### 4-2. Son dayanak aşılımış, Stop-Pin bükülmüş/kırılmış

Germe makarası yanlış ayarlanmış

**Montaj hatası!**

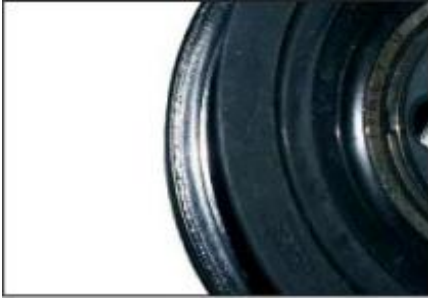
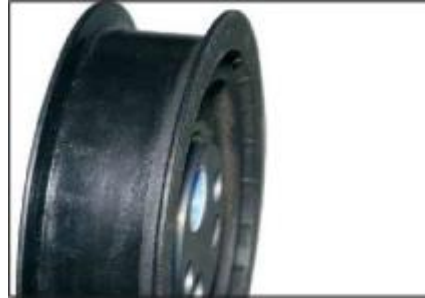
### 4-3. Germe/Yönlendirme makaralarının dış yüzeylerinde kayışın çalışma izleri mevcut

Hizalama hatası

Kayışın ortadan sapmış çalışması, örn. bozuk bir su pompası rulmanından kaynaklanmış.

**Aşınma veya montaj hatası!**

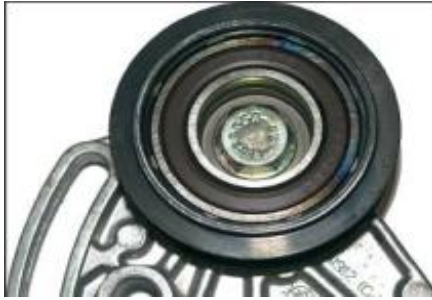
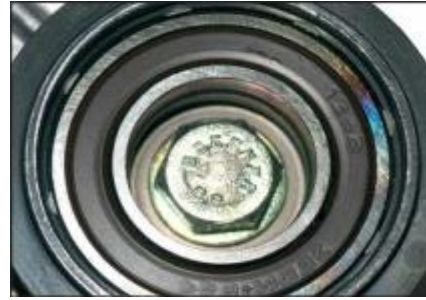
### 4-4. "Tavlama rengi" dıştan içe doğru

Kayış kaymış

Bozuk bir su pompası veya kayışın yetersiz gerilmesi gibi kayış tahrikindeki hatalar sebebiyle oluşur.

**Aşınma veya montaj hatası!**

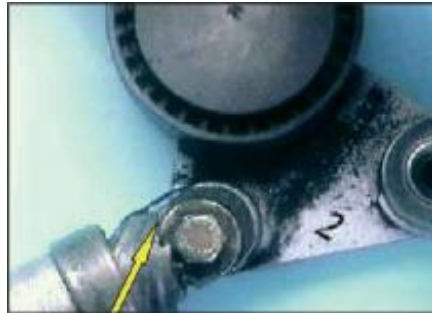
### 4-5. Hidrolik kayış germe ünitesinin bağlantı gözü kırık

Kayış germe tertibatının kullanım ömrü aşılmış. Bağlantı gözünün civatası açılmış ve ön görülen tork ile sıkılmamış.

**Aşınma veya montaj hatası!**
