Tekerlek Rulmanlarına Yönelik Teknik Tavsiyeler

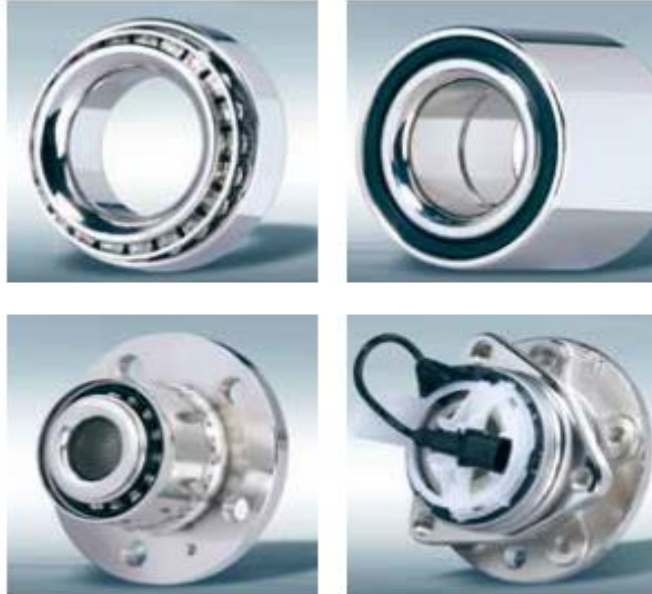
- Tekerlek rulmanını yerleştirme deliğinden çıkarın.
- Tekerlek rulmanı dış bileziğinin yüzeyinde, birbirinin zıt tarafında bulunan, iki koyu noktayı kontrol edin. Hasar noktalarından 90°'lik açıda bulunan iki bölgeyi de kontrol edin. Herhangi bir hasar görünmüyorsa, yer bulma deliği deforme olmuş demektir ve direksiyon çatalı değiştirilmelidir.
- Dış bilezik bilya kanallarının cilalanmış olmadığından emin olmak için tekerlek rulmanını sökün. Önce keçeyi çıkarın (örn. özel bir pense yardımıyla) ve sonra da dış ve iç bileziklerden, kafesten ve bilyalardan oluşan tüm düzeneği açın.
- Dış bileziğin bilya kanallarını temizleyin ve dış bileziğin koyu noktalarına karşılık gelen yerlerde kraterler var mı diye kontrol edin. Bu kraterler, direksiyon çatalında oval deformasyona işaret ederler.

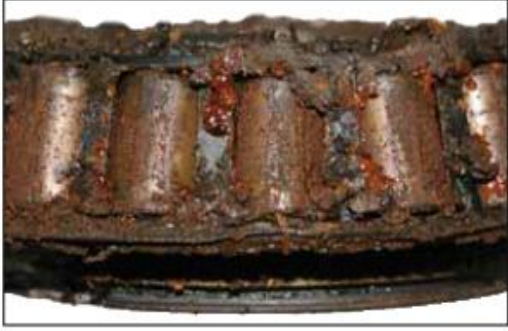
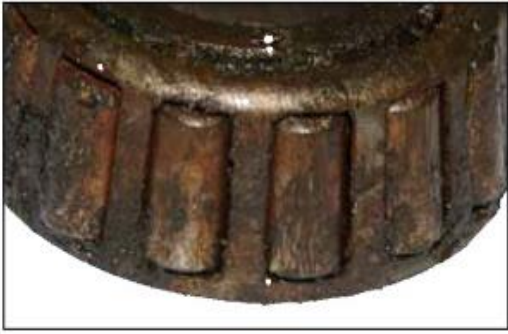
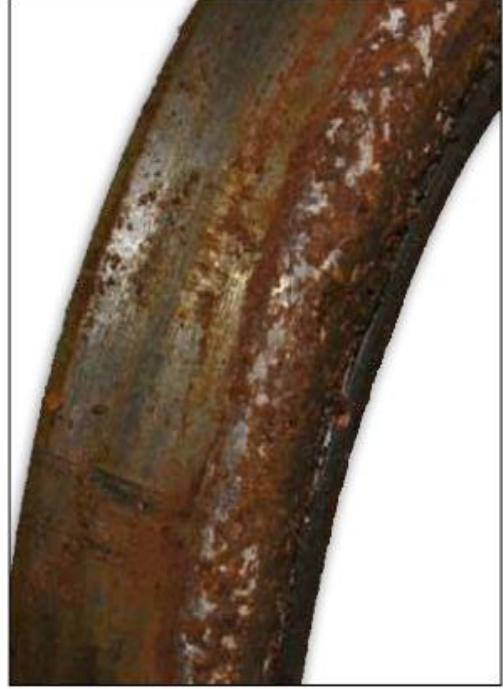
Neden

- Nem sızıntısı

Etkileri

- Rulmanın aşırı ısınması
- Korozyon
- Nem sızıntısı nedeniyle rulmanlı yataktaki gres performansının bozulması

- Bütün bitişik parçaların düzgün çalışır durumda olmasını sağlayın
- Yüksek basınçlı temizleyiciler kullanmayın
- Üreticinin montaj talimatlarına uyun
- Rulmanları elle yağlarken temizliğe özen gösterin
- Sadece onaylı, temiz yağlayıcılar kullanın
- Montaj sırasında bitişik parçaların kirlenmemesine dikkat edin

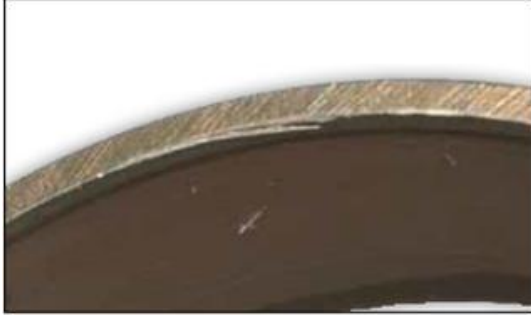
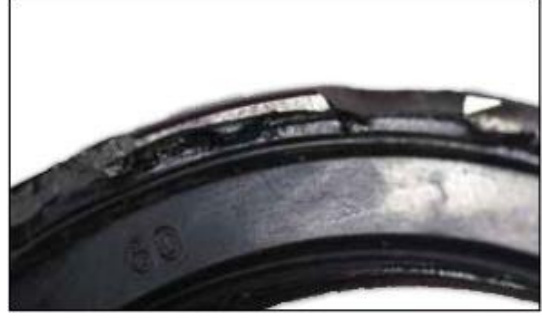
- Hatalı montaj / sökme
- Uygun olmayan pres servis takımlarının kullanılması

- Yabancı cisim etkisi
- Rulmanın sıkı biçimde oturması garantilenmez

- Üreticinin montaj talimatlarına uyun
- Sadece uygun servis takımlarını kullanın

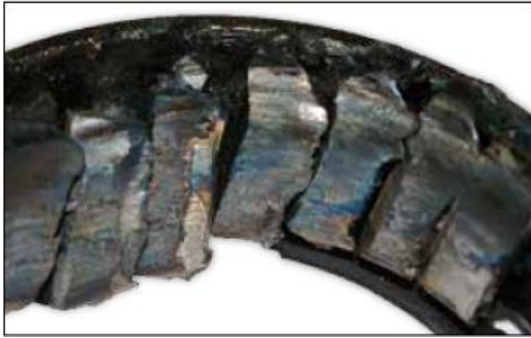
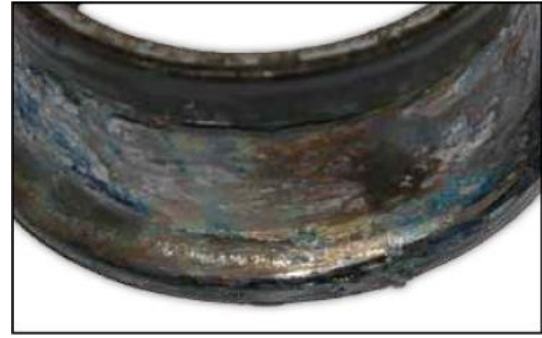
- Hatalı ayar

- Rulman çok ısınmış halde çalışır

- Montajın, üretici talimatlarına uygun biçimde yapılmasını sağlayın
- Doğru ayarlandığından emin olun

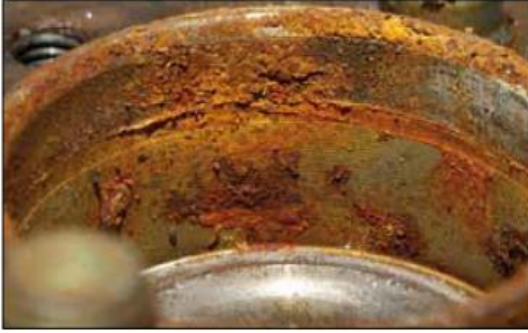
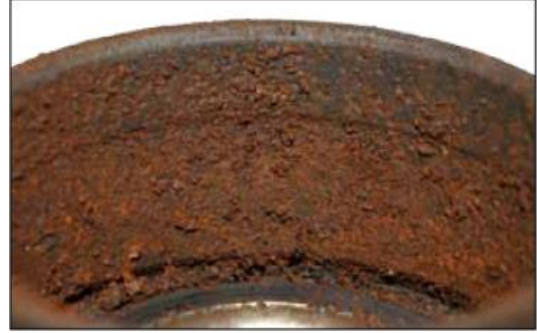
- Eksik veya hasarlı gres/toz keçesi nem sızıntısına neden oluyor

- Korozyon
- Nem sızıntısı nedeniyle rulmanlı yataktaki gres performansının bozulması

- Eksik veya hasarlı gres/toz keçesi hemen değiştirilmeli

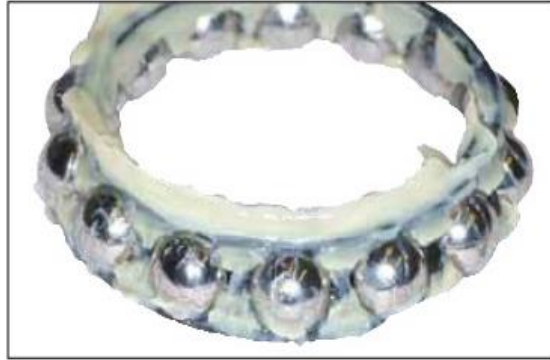
- Hatalı söküm
- Tekerlek rulmanında hasar belirtisi yok, geometrisi ve işlevi yönünden bir arıza görünmüyor

- Müşteri şikâyeti çözüme kavuşturulamadı
- Maliyetlerin geri ödemesi yapılmaz

- Gürültüye neden olabilir, örn. arızalı amortisörler, amortisör üst takozları, lastikler ve mafsallar

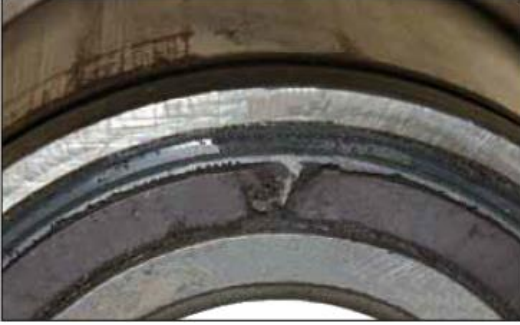
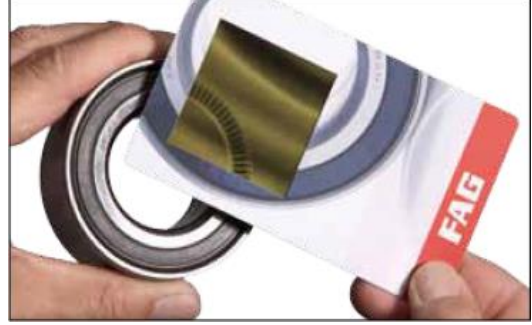
- Mekanik hasarlar, sürüş güvenliğini tehlikeye atar
- Arızalı ABS kodlaması

- Mekanik hasar nedeniyle işlevini yitirmiş ABS sistemi
- Arızalı ABS sistemi

- Tekerlek rulmanını değiştirirken montajın doğru şekilde yapılmasını sağlayın
- Entegre ABS aktarma kodlayıcısının doğru yönde monte edilmesini sağlayacak FAG teşhis kartını kullanın.

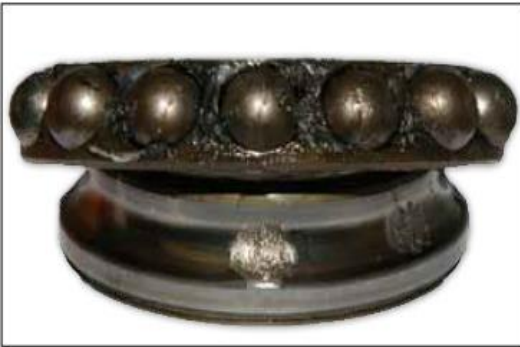
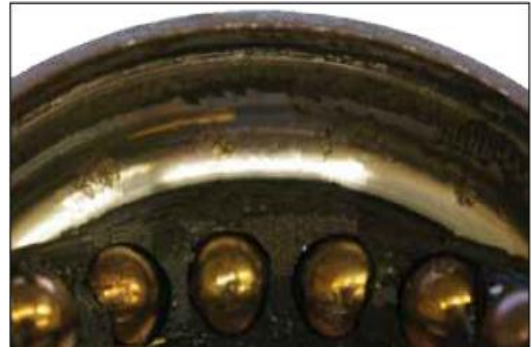
- Kaldırma çarpma sırasında meydana gelen güçlü şoklar çalışan ünitelerde çöküntülere neden olabilir

- Gürültü
- Nem sızıntısı

- Sıklıkla ve sert şekilde kaldırma çarpmaktan kaçının
