## Debriyaj Sistemine Yönelik Teknik Tavsiyeler

### 4- Sık Karşılaşılan Arıza Tipleri

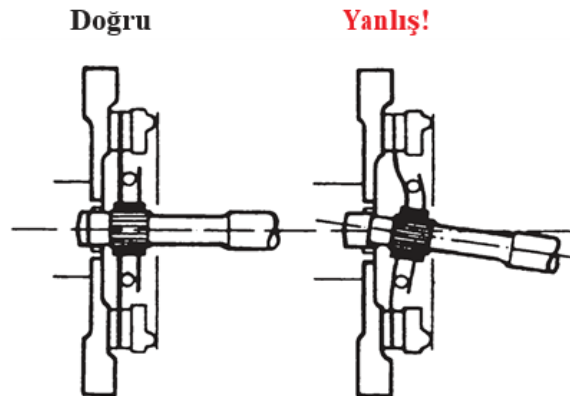
Zayıf veya aşınmış motor takozları, debriyajın kavraması sırasında motorun konumundan ileri geri yönde hareket etmesine yol açar. Bu durum, balata sürtünme yüzeylerinde statik ve dinamik sürtünme katsayıları arasında bir geçişe sebep olarak kendisini silkeleme şeklinde gösterir. Arızalı bir gaz kelebeği kumandası da silkeleme olaylarına yol açar. Çok yumuşak bir motor takoz bağlantısı ile birlikte problemlili bir gaz kumandası, tahrik aksamının yalpalanmasına sebep olur. Aşınmış bir debriyaj teli (çoğu zaman kontrolü ihmal edilir) ayırma veya silkeleme sorunlarına sebep olur. Debriyaj teli için ayar değerlerinin dikkate alınmaması, debriyaj komponentlerinin tamamen tahrip olmasına kadar varan kaçırma veya ayırma sorunlarına yol açar. Hidrolik ayırma sistemindeki arızalar, ayırma veya silkeleme sorunlarına sebep olur. Bozuk şanzıman rulmanları veya priz direkt rulmanı / burcunun yerinde olmaması, krank mili ile şanzıman giriş mili (priz direkt mili) arasında açılabilirliğe yol açar. Bunun sonucu olarak silkeleme veya ayırma sorunları ortaya çıkar. Açılabilirlik nedeniyle debriyajın kavraması ve ayırması sırasında debriyaj diskinde oluşan yalpalama hareketleri, balata tutucularının kırılmalarına yol açar.

Aşınmış priz direkt mili ve balata göbek frezeleri, yük değişimleri sırasında hatalı hareketlere neden olabilir, bu da teğetsel yaprak yayların eğilerek ayırma veya silkeleme sorunları doğurmasına sebep olabilir.
